## DIAGNOSI E MONITORAGGIO DEI DISSESTI DEGLI EDIFICI

MATERA 03 OTTOBRE 2009

**Ing. Rocco Tolve**  
**Case Histories e conclusioni**

- MONITORAGGIO BATTISTERO DI SAN GIOVANNI – CANOSA DI PUGLIA
- DISSESTO QUARTIERE COLLI – COMUNE DI ARPINO (FR)
- MONITORAGGIO NODO VIARIO COMPLESSO DEL GALLITELLO – POTENZA
- VIADOTTO FIUMARA DI TITO – RACCORDO AUT. POTENZA-SICIGNANO
- PROGETTAZIONE COORDINATA– FIERA DEL LEVANTE – BARI

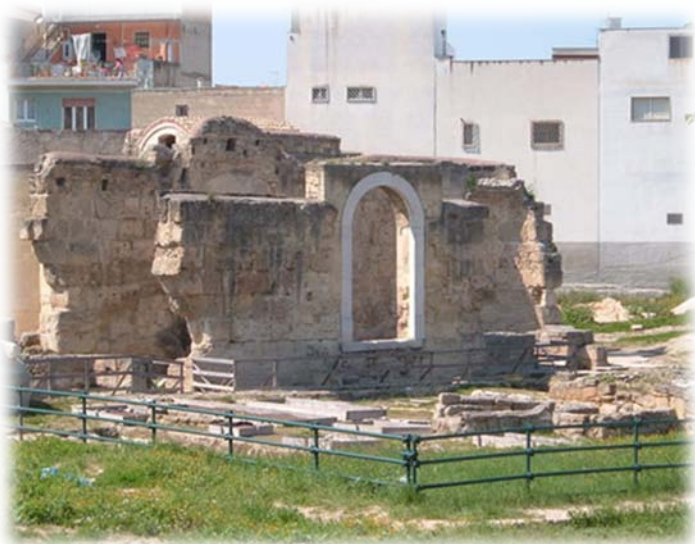
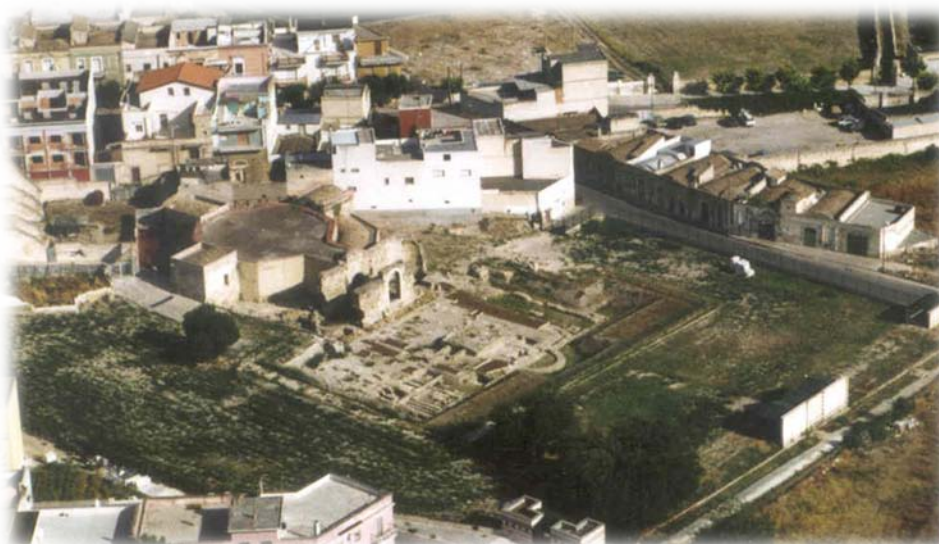
BATTISTERO DI SAN GIOVANNI – CANOSA DI PUGLIA

Corpo centrale di forma dodecagonale, sul quale, in corrispondenza dei punti cardinali, s'affacciano quattro vani rettangolari a croce greca.

Le murature più antiche sono prevalentemente in opera quadrata a grossi blocchi di tufo carparo, ma non mancano, nelle parti superiori, ricorsi alterni di tufelli e laterizi, indizio di una diversa fase costruttiva.

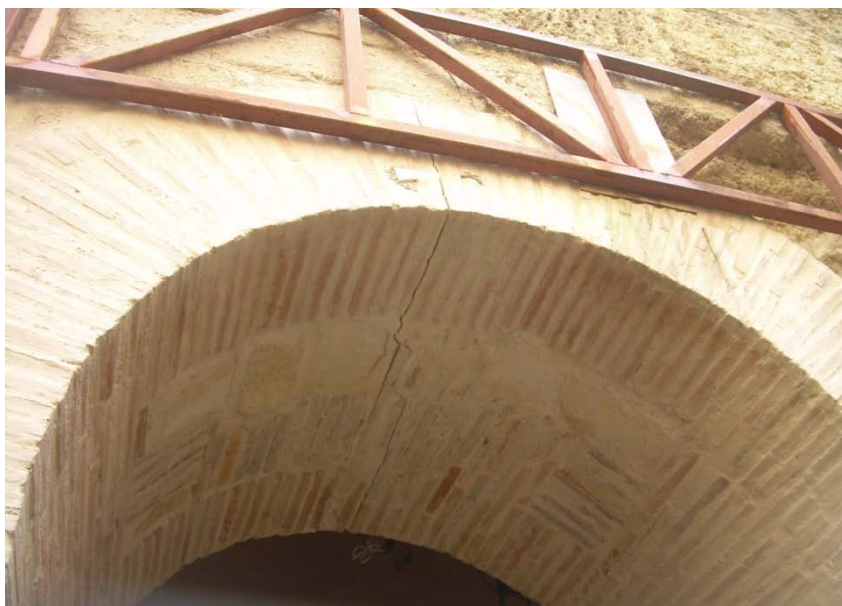
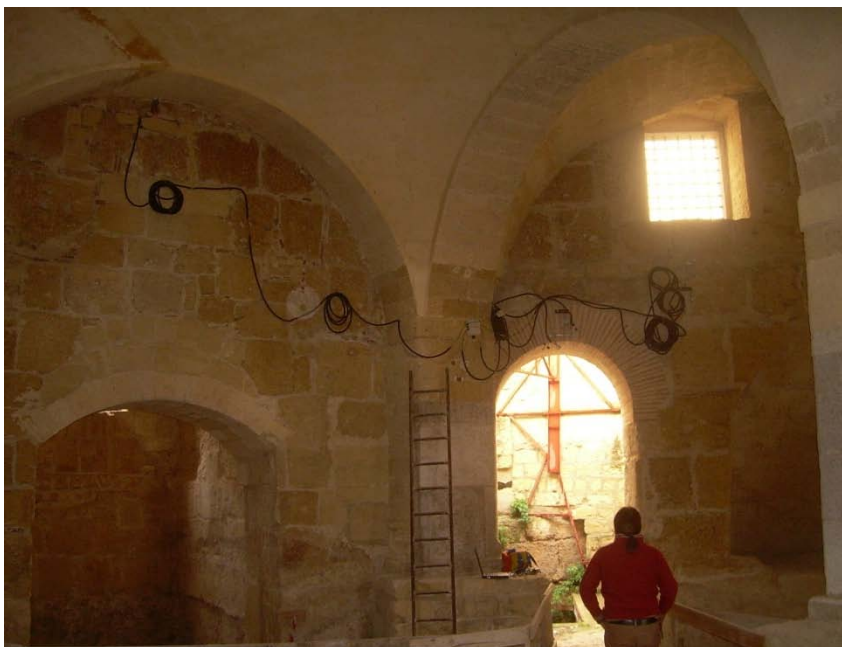
- **Acquisitore dati LPA** autonomo con batterie al litio, programmabile, con memoria EEPROM (non volatile) per la memorizzazione dei dati su ciascun canale.

- Canali dedicati alla misura e alla registrazione della **temperatura** (il cui sensore è già montato all'interno del contenitore) e della **tensione della batteria** di alimentazione all'interno della centralina.

- **Fessurimetro elettrico con sensore potenziometrico Mod. PZ34 non condizionato.** Campo di misura  $\pm 12,5$  mm, risoluzione 0,01 mm, linearità  $\pm 0.2\%$  F.S, dotato di snodi sferici per allineamento. Classe di protezione IP60 (per installazione in interni).

- **Fessurimetro elettrico con sensore potenziometrico Mod. PY2 non condizionato.** Campo di misura  $\pm 12,5$  mm. Classe di protezione IP40 (per installazioni in interni) risoluzione 0.01 mm, linearità  $\pm 0.2\%$  F.S.

- **Cavo di collegamento quadripolare schermato**, sez.  $0.22 \text{ mm}^2$  per polo con conduttori flessibili in rame stagnato. Isolamento PVC antifiamma. Col. Verde. Diametro: ca. 5 mm.

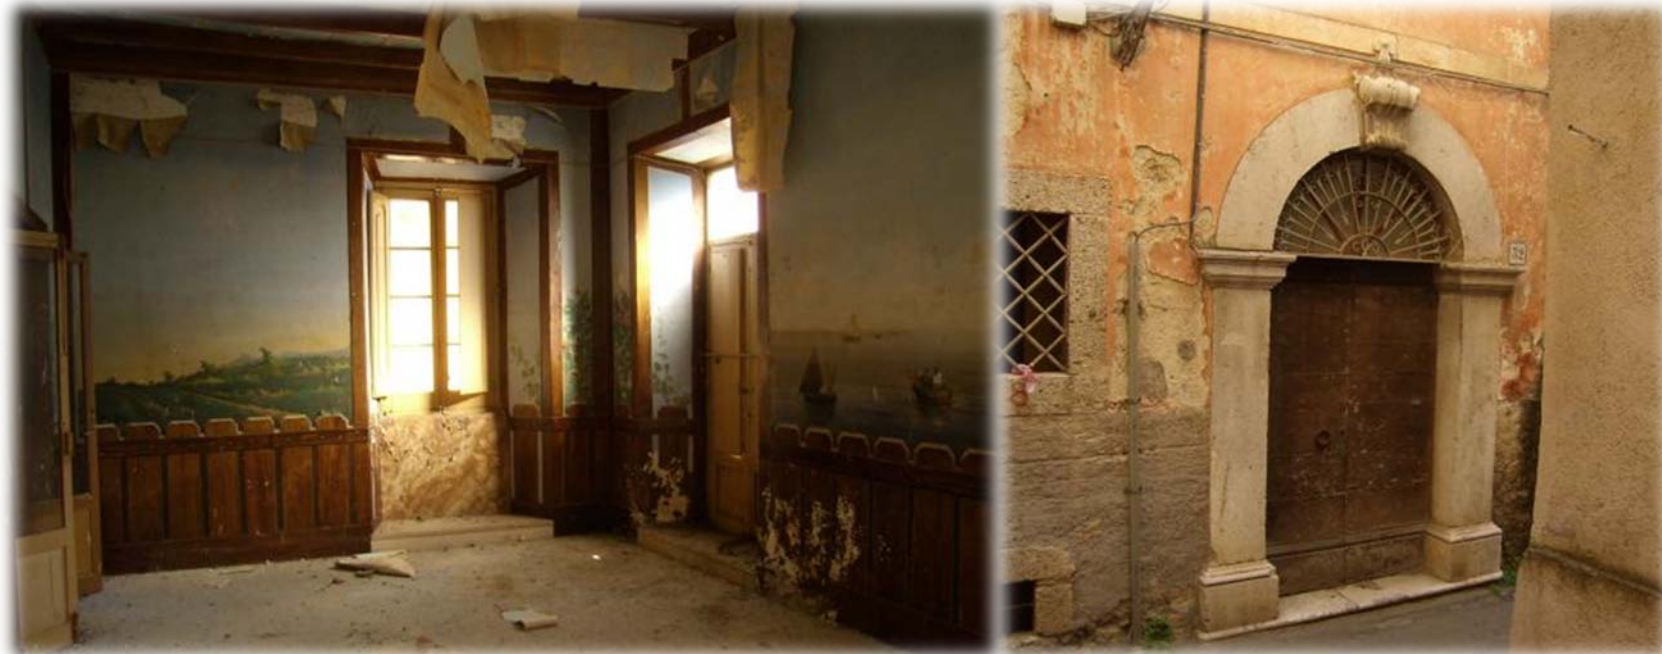
## DISSESTI STATICI QUARTIERE COLLI – ARPINO (FR)

**ARPINO** lunedì 15 dicembre 2008 - Evacuata una palazzina situata in via Saturno, in zona Colle per il pericolo di crollo. L'allarme è scattato sabato sera, quando gli inquilini del palazzo hanno sentito degli scricchiolii e hanno notato crepe profonde sulle pareti. Immediatamente sono stati allertati i vigili del fuoco di Sora che, giunti sul posto, hanno accertato le lesioni e disposta, insieme al primo cittadino Fabio Forte, l'evacuazione dello stabile e la chiusura della strada. Le tre persone che abitano i due appartamenti della palazzina sono stati così costretti a lasciare la loro casa e a cercare rifugio altrove. "Non c'era altro da fare - ha spiegato il sindaco Forte - che dichiarare l'inagibilità dell'immobile e il conseguente sgombero. Cercheremo di risolvere questo problema il più presto possibile riaprendo la strada ed eseguendo verifiche di ordine geologico- strutturale". Da tempo infatti il quartiere Colli è soggetto ad uno slittamento dovuto alla presenza di una faglia e più volte gli abitanti del quartiere hanno richiesto l'intervento delle autorità per risolvere il problema.

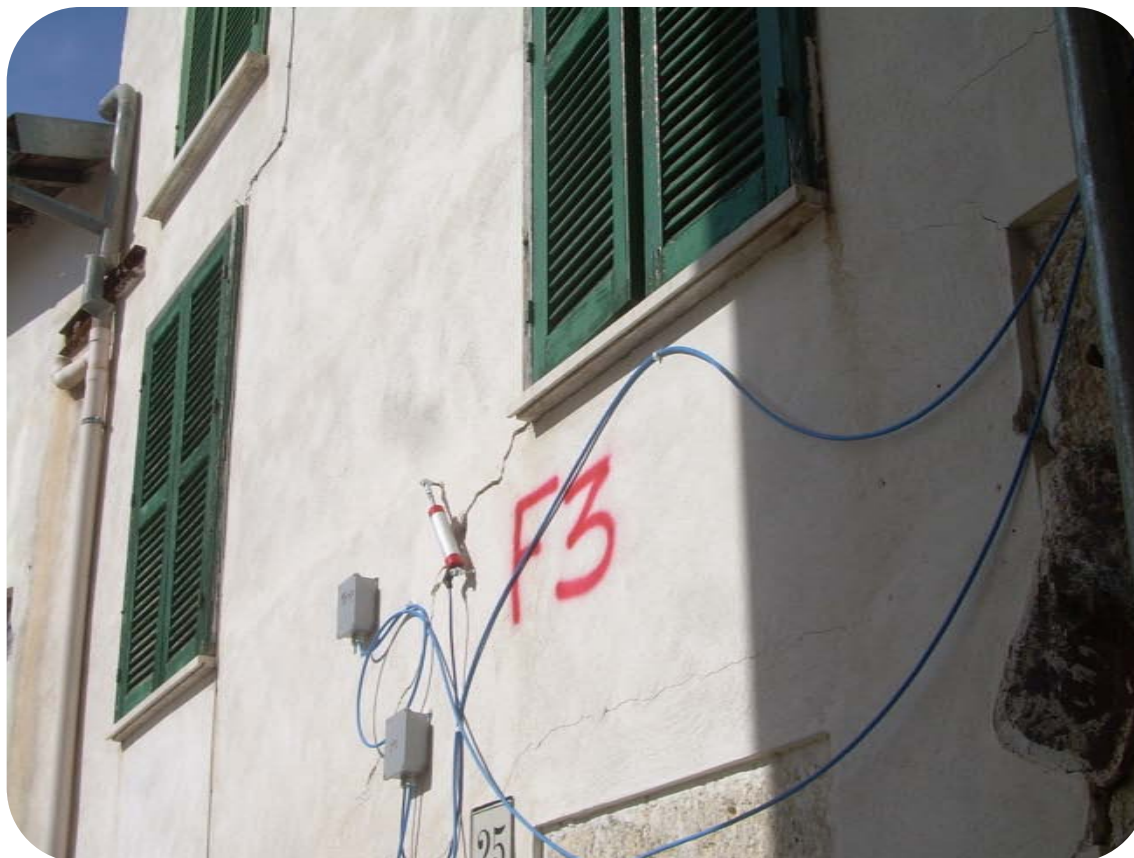
- **2 Datalogger D800** a 8 canali risoluzione 16 bit in BOX IP66. Batteria al piombo 6V 12 A/h - modulo GPRS per la trasmissione dati su sito WEB con accesso protetto – soglie di allarme.
- **10 Fessurimetri elettrici** con sensore potenziometrico PCF100 condizionato. Campo di misura  $\pm 50,0$  mm - protezione IP65 (per installazioni in esterno) risoluzione 0.01 mm, linearità  $\pm 0.05\%$  F.S. con snodi sferici.
- **Sensore di temperatura** mod. PT100 in contenitori IP65 ris. 0,1 C°

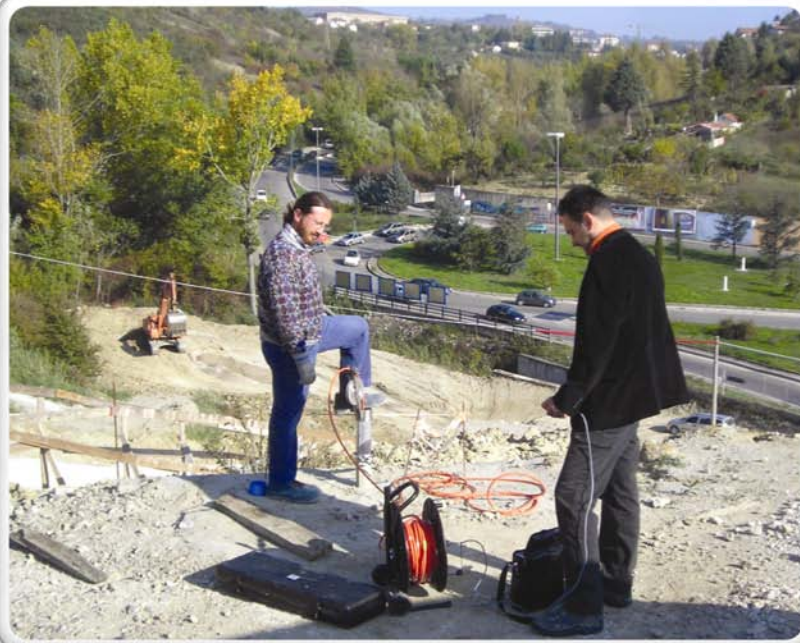
**Misure inclinometriche verticali** per rilevare con precisione spostamenti orizzontali del terreno (corpo in frana o rilevato) o di strutture (pali o paratie) soggette prevalentemente a carichi orizzontali.

**Sensore** : Servoinclinometro inerziale biassiale

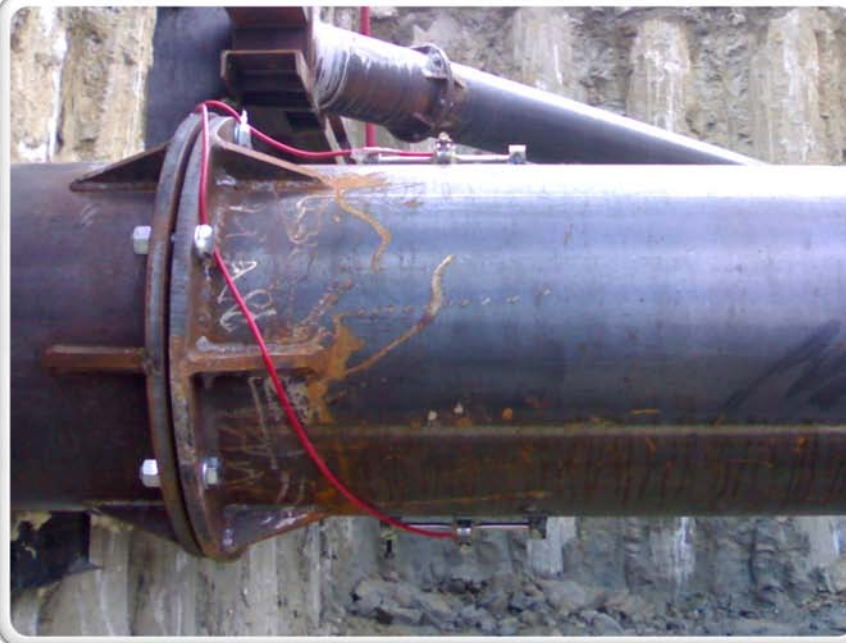
**misura degli stati tensionali** nei sistemi di ancoraggio passivi (puntoni): sensori OG100 Arc Weldable  $\pm 1500 \text{ uE}$  a corda vibrante con termistore NTC 3K integrato con saldatura ad arco fissati sulla coppia di puntoni collocati a quota di scavo 5,50 metri da p.c.

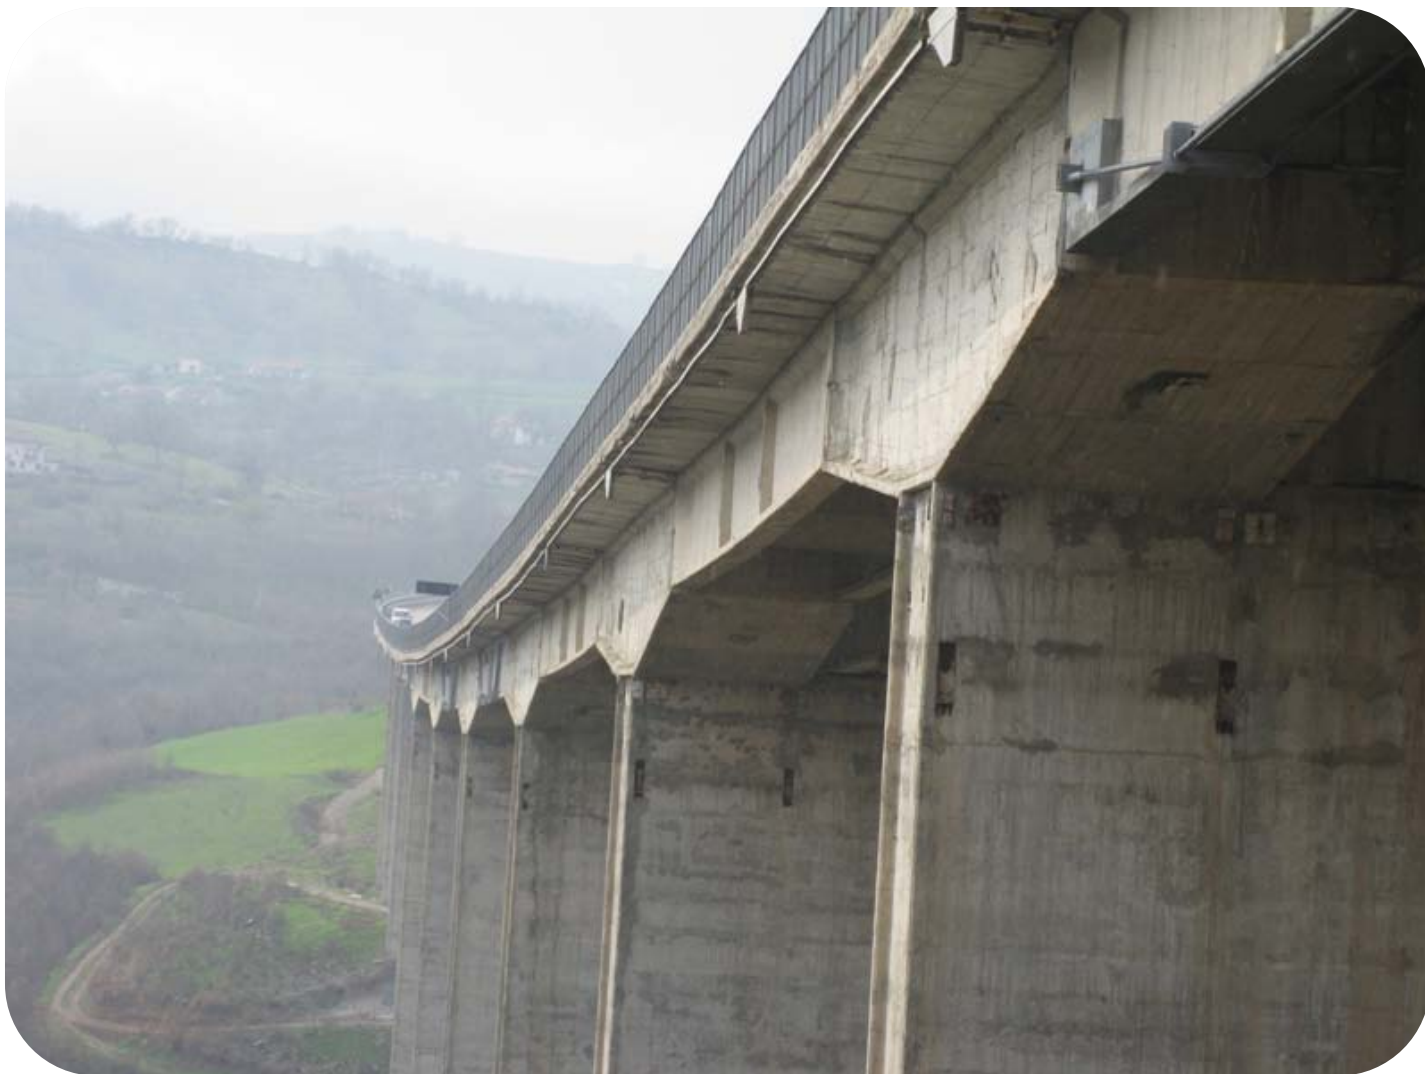
# VIADOTTO FIUMARA DI TITO – RACCORDO AUTOSTRADALE PZ-SICIGNANO

- **3 Datalogger D800** a 8 canali risoluzione 16 bit in BOX IP66. Batteria al piombo 6V 12 A/h - pannello fotovoltaico - modulo GPRS per la trasmissione dati su sito WEB con accesso protetto.
- **10 Fessurimetri elettrici** con sensore potenziometrico PCF100 condizionato. Campo di misura  $\pm 50,0$  mm - protezione IP65 (per installazioni in esterno) risoluzione 0.01 mm, linearità  $\pm 0.05\%$  F.S. con snodi sferici.
- **2 Sensori di temperatura** mod. PT100 in contenitori IP65 ris.  $0,1$  C°
- **5 Sensori a corda vibrante OG100 Arc Weldable**  $\pm 1500$  uE, termistore NTC 3K integrato con saldatura ad arco.

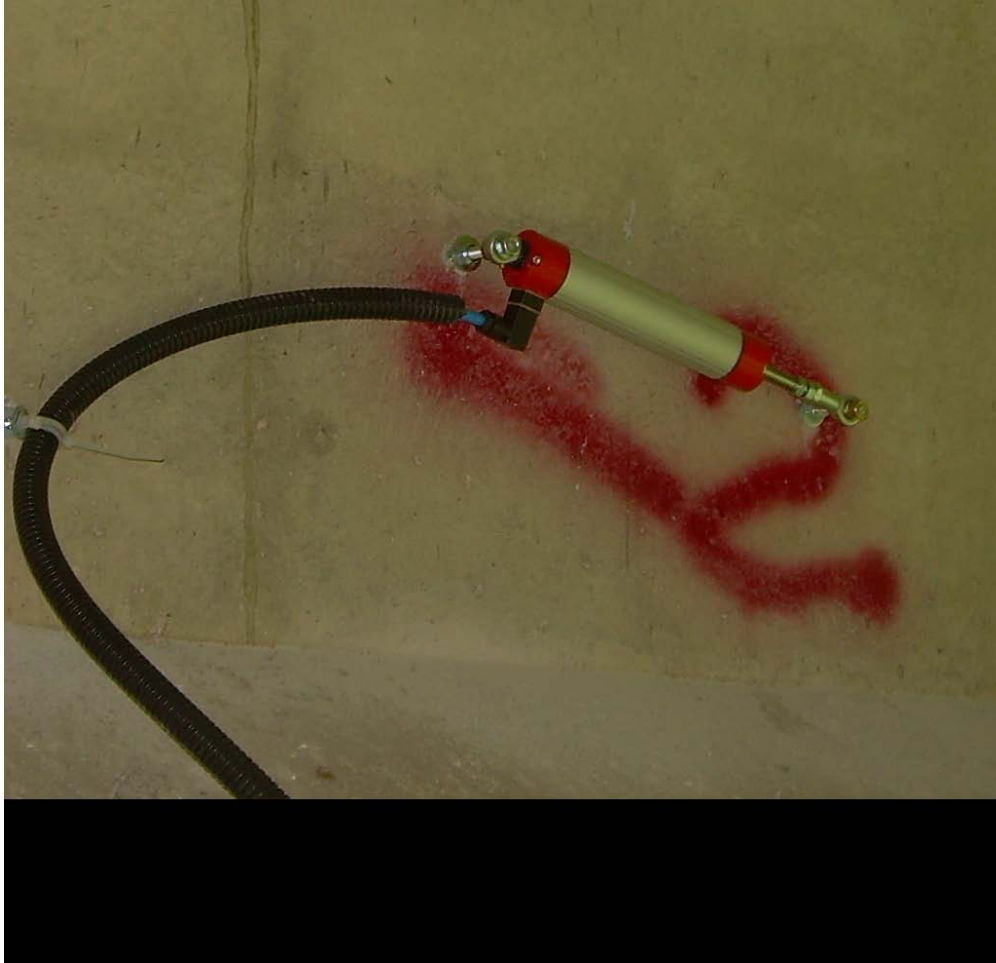
- Installazione sensori con Fischer e bulloni

- Sollecitazioni dinamiche vibrazionali continue trasmesse ai sensori potenziometrici

- In data odierna le sollecitazioni dinamiche hanno distrutto tutti e 10 i sensori potenziometrici

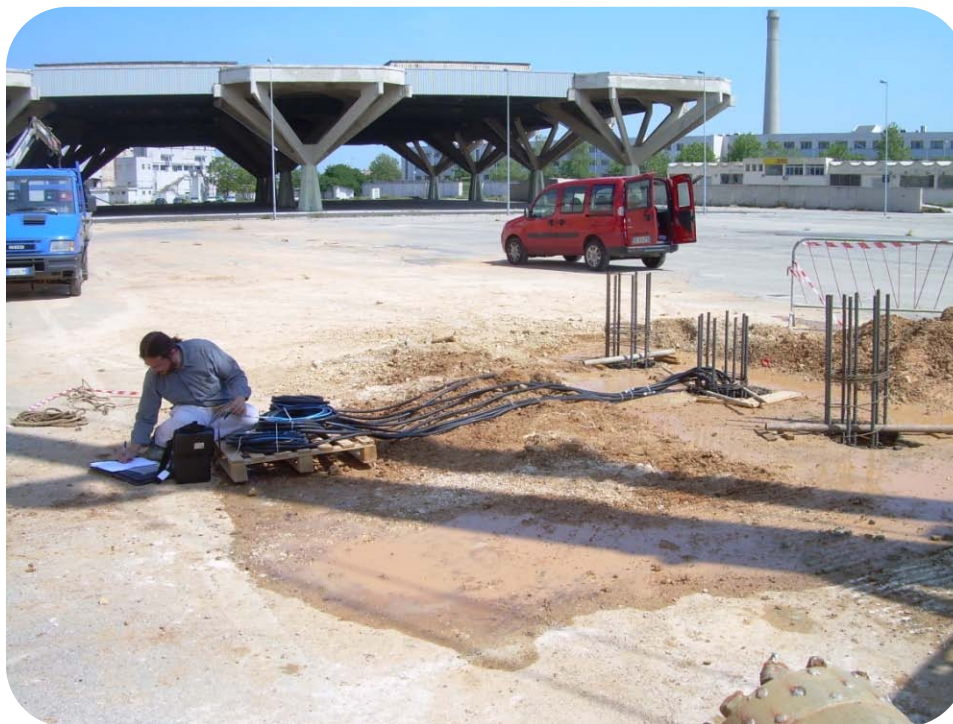
Capannone industriale con luci libere di 70 m fondato su pali

In fase di progetto definitivo, calcolati i pali di fondazione, si è deciso di eseguire due prove pilota su pali strumentati per studiare il comportamento del palo sotto carichi fino a 2 volte quello di esercizio.

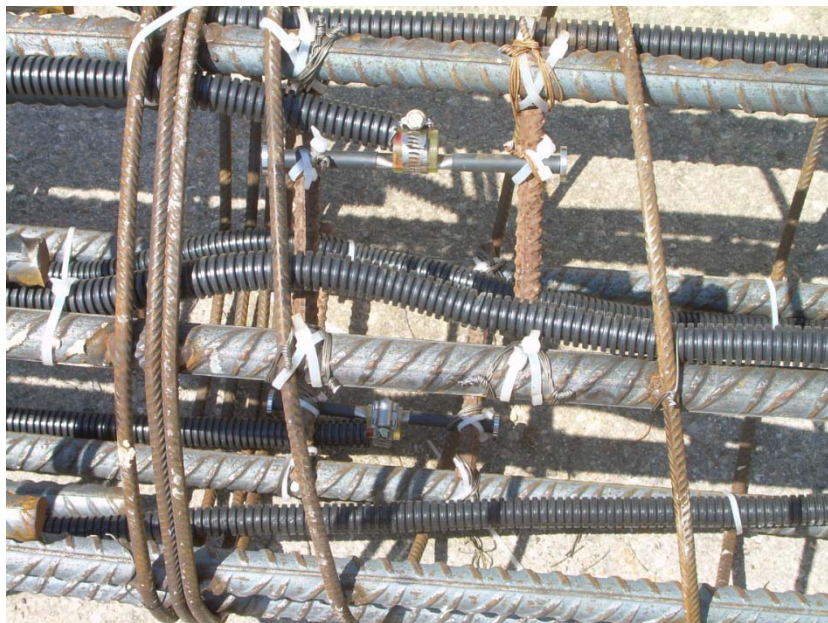
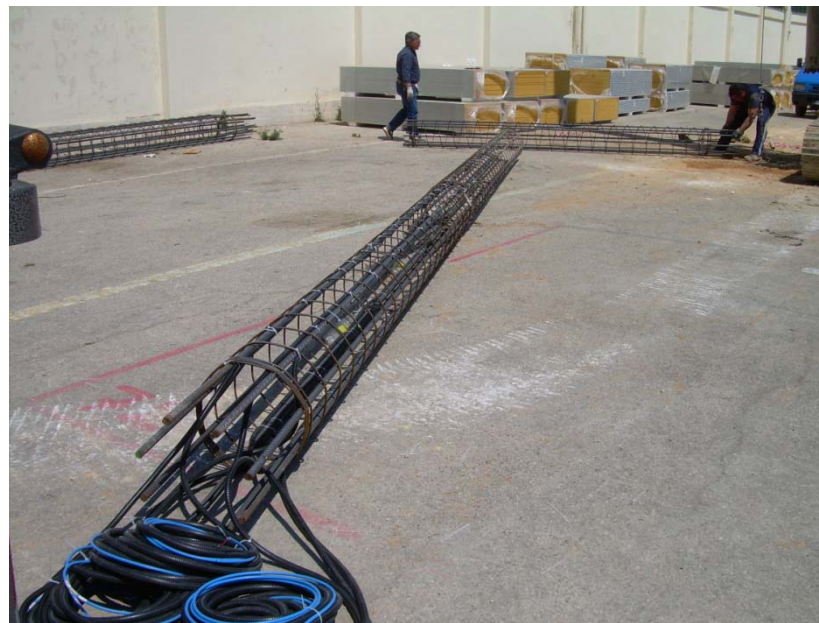
Strumentazione palo su 4 sezioni (-1,50 m ; -3,0 m ; -6,0 m ; - 8,0 m da p.c.), 8 estensimetri a corda vibrante

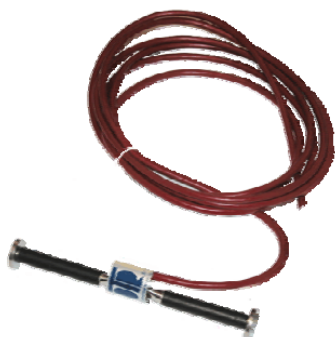
| CARATTERISTICHE TECNICHE EMBEDMENT | |
|---|---|
| Precisione | 0.5 % FS |
| Gauge Factor | $3.304 \times 10^{-3} \text{ } [\mu\text{-strain/Hz}^2]$ |

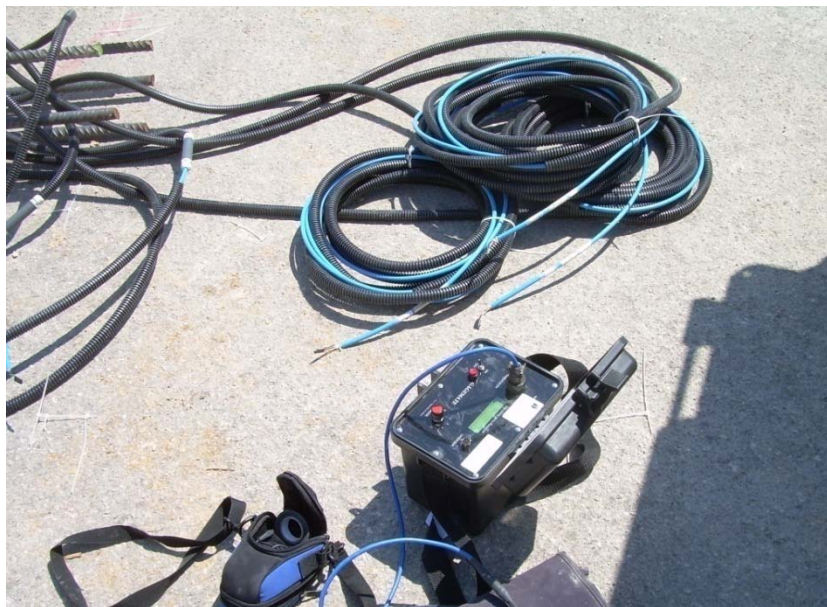
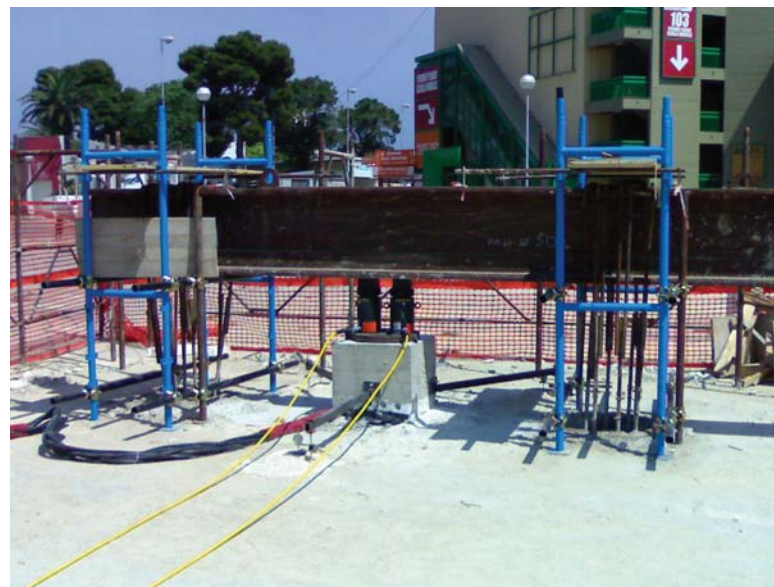
Rilevazione delle deformazioni:

- Con centralina manuale GAGEMATE (uscita dati in  $^{\circ}\text{C}$ ,  $\text{T}$ ,  $\text{Hz}^2 \times 10^{-3}$ ) prima e dopo il getto del calcestruzzo nel palo (fo);
- Datalogger automatico OG799VW (16 canali vw + 16 canali temperatura) durante la prova di carico, con frequenza di acquisizione impostata ogni 3 minuti;
